Turm war in hohem Maße geschädigt

Sanierungsmaßnahme „in letzter Minute“

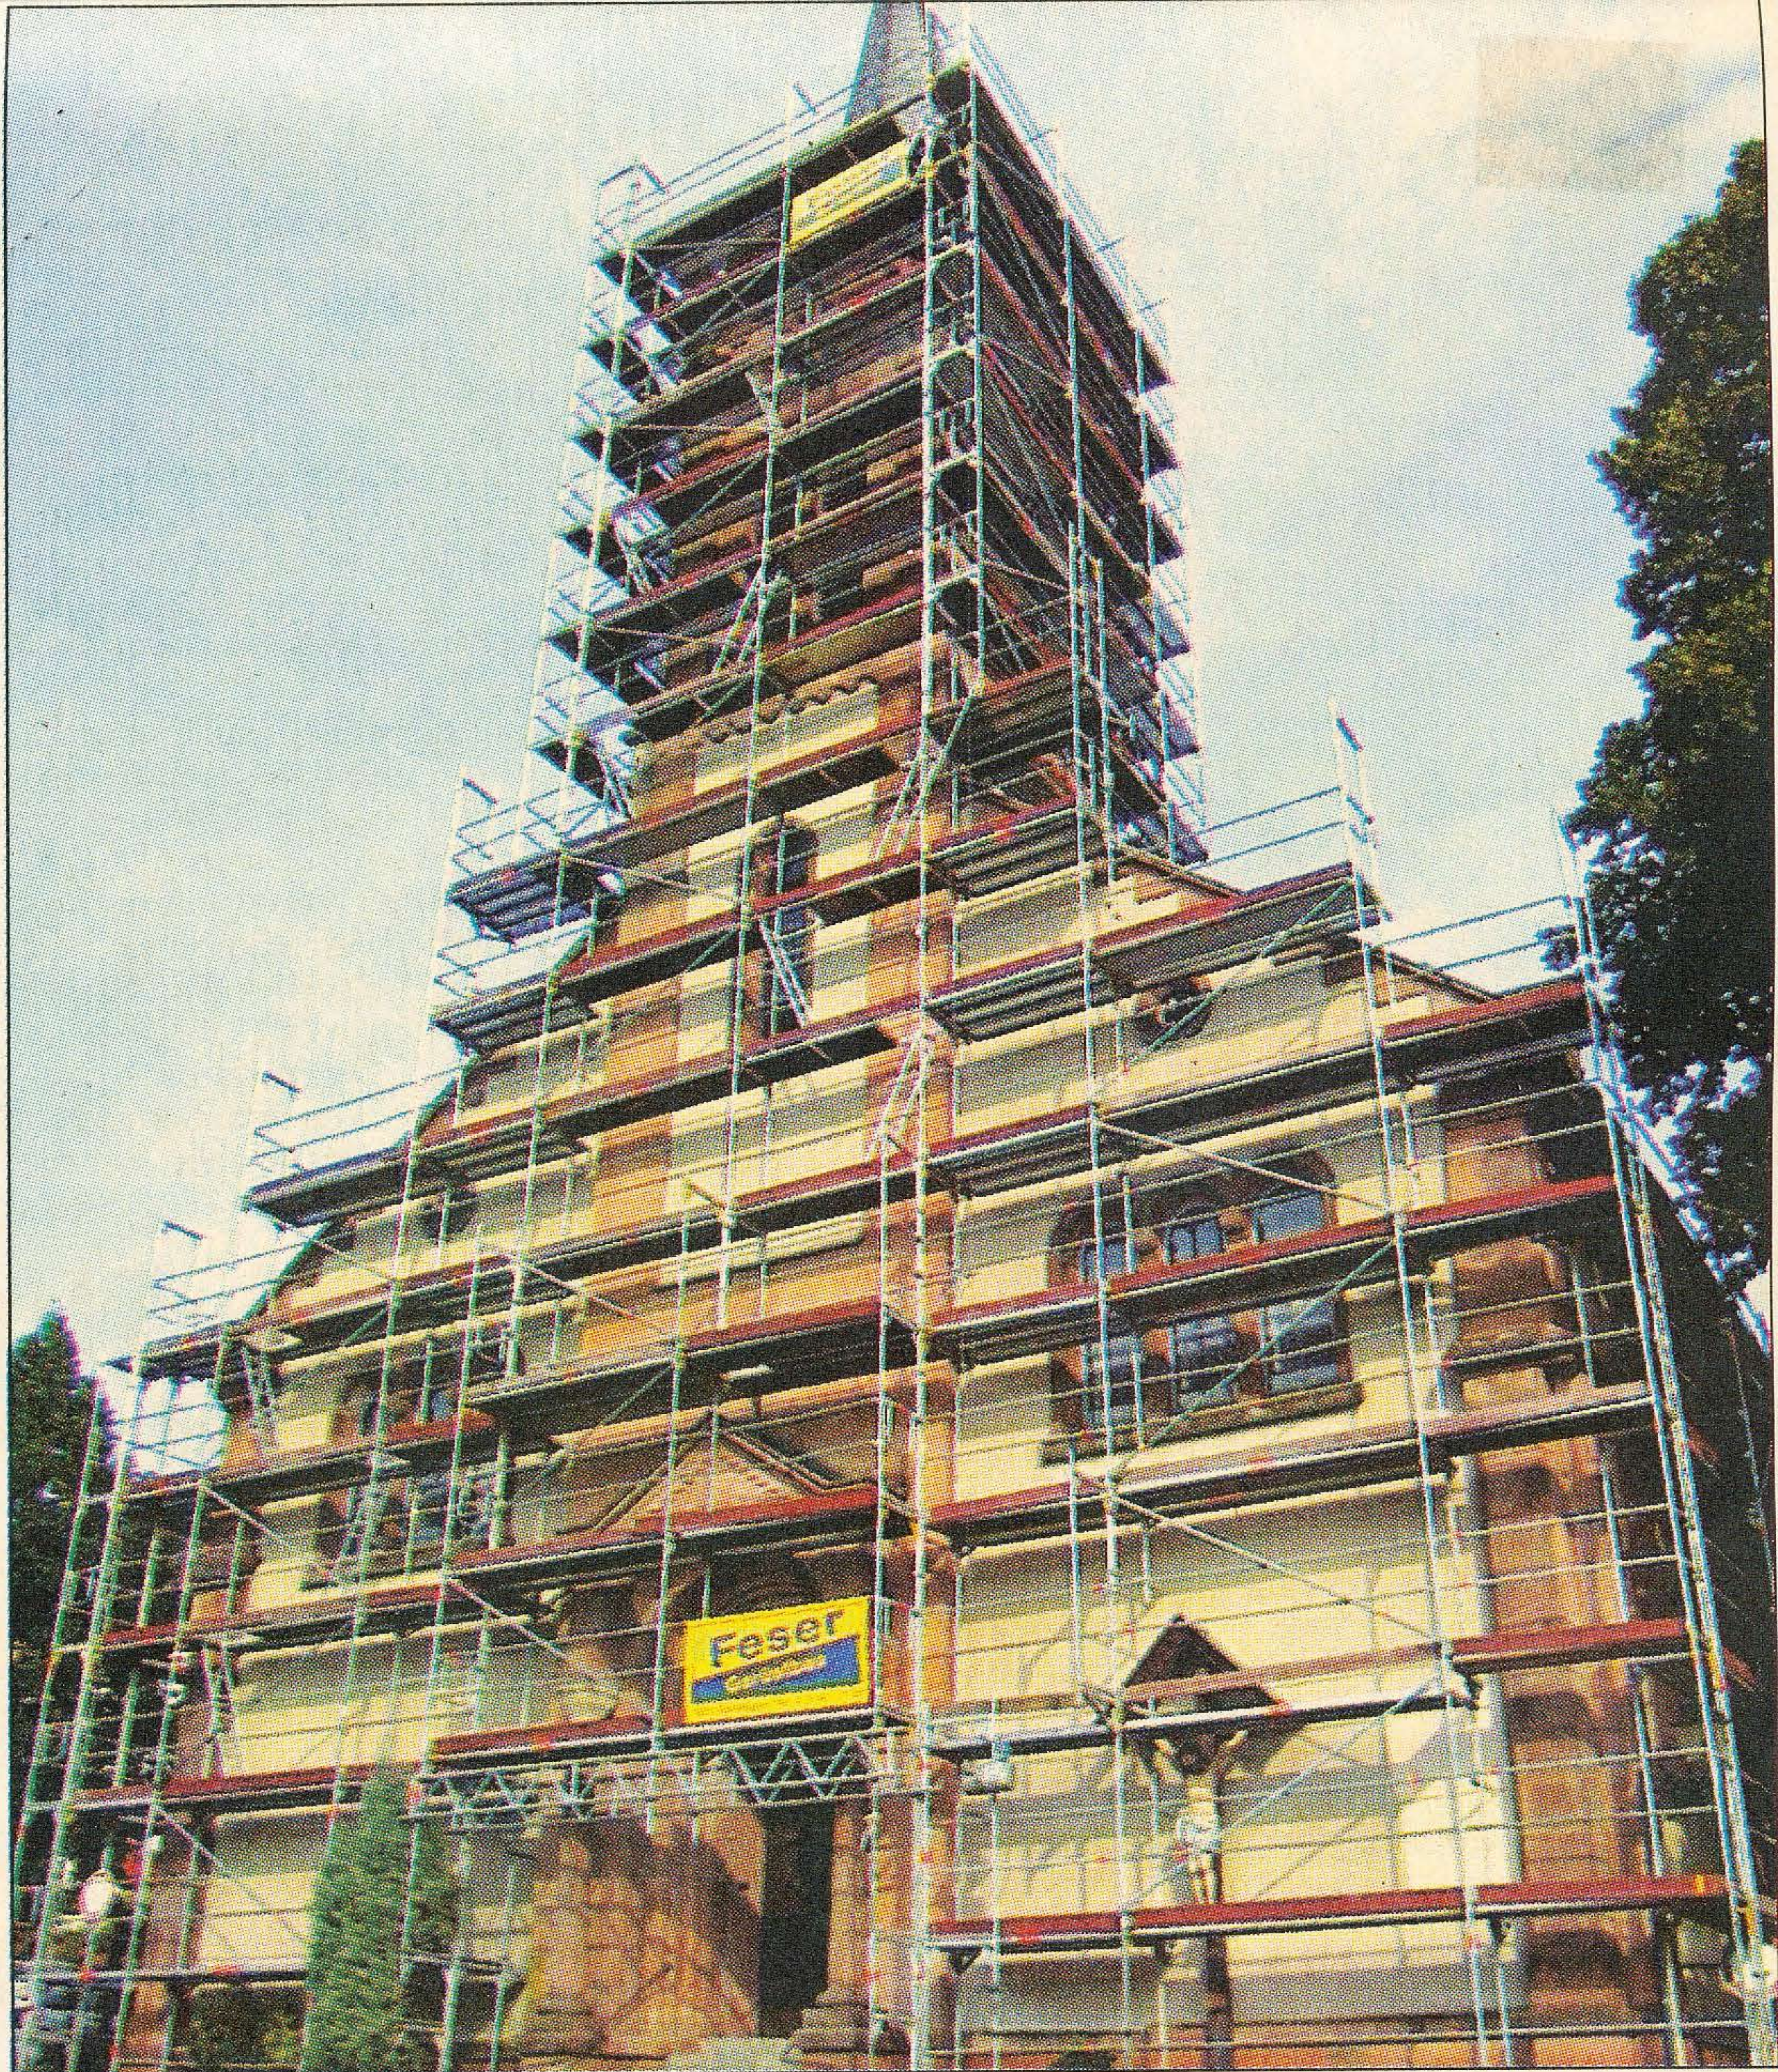
DRINGENDER HANDLUNGSBEDARF bestand bei der Sanierung des Turms der Dreifaltigkeitskirche. Die Maßnahme verschlingt 200 000 Euro. Fotos: esp

Bei einer turnusmäßigen Inspektion von Turm und Glockenstuhl hatte der Erzbischöfliche Glockeninspektor Kurt Kramer festgestellt, dass hier einiges nicht mehr dem Sicherheitsstandard entsprach und der „Zahn der Zeit“ kräftig „genagt“ hatte. Durch das undichte Dach des Kirchturms war Regenwasser eingedrungen und hatte dafür gesorgt, dass einige tragende Balken im Glockenstuhl morsch und faul wurden. Dies war vor allem auch an der tragenden Holzkonstruktion des Turmdaches der Fall, denn Fäulnis, Schwamm und Holzwurm waren im Lauf der Jahre kräftig am Werk. So war für den Pfarrgemeinderat mit seinem Vorsitzenden Bernd Fischer dringender Handlungsbedarf angesagt, um in und rund um den Kirchturm für die nötige Sicherheit zu sorgen und eine funktionsfähige Aufhängung der vier Glocken zu gewährleisten. Denn es bestand die Gefahr, dass aufgrund der hohen Schädigung tragender Holzelemente im Turm das Läuten der Kirchenglocken hätte eingestellt werden müssen, so Gerhard Brock.

„Es war ein Wunder, dass das Turmdach den Sturm Lothar heil überstand“, meinte Zimmermeister Franz Schaufler im Blick auf den Zustand der Holzkonstruktion im Turm, an der seit dem Bau der Kirche im Jahre 1844 offensichtlich nichts mehr gemacht wurde. Dementsprechend morsch und problematisch sei es in der schwer zugänglichen Turmspitze gewesen. Es gab aber auch interessante Funde. Denn man fand in den Holzbalken von Hand geschmiedete Schrauben, sodass alte

Erneuert würden auch die Schallfenster am Turm sowie der hölzerne Unterbau des Glockenstuhls, der ebenso wie die Holztreppen und die Zwischendecken im Turm nicht mehr den geforderten TÜV-Normen entsprachen und ebenfalls neu gebaut werden müssen.
